孟县人民政府办公室 关于对山西阳泉孟县跃进煤业有限公司 “3·1”一般车辆伤害事故调查报告的批复

山西阳泉孟县跃进煤业有限公司 “3·1”一般车辆伤害事故调查报告

孟县政府事故调查组
2025年3月

2025年3月1日15时2分许，山西阳泉盂县跃进煤业有限公司5坑煤库内发生一起一般车辆伤害事故，造成1人死亡。直接经济损失为人民币94.9905万元。

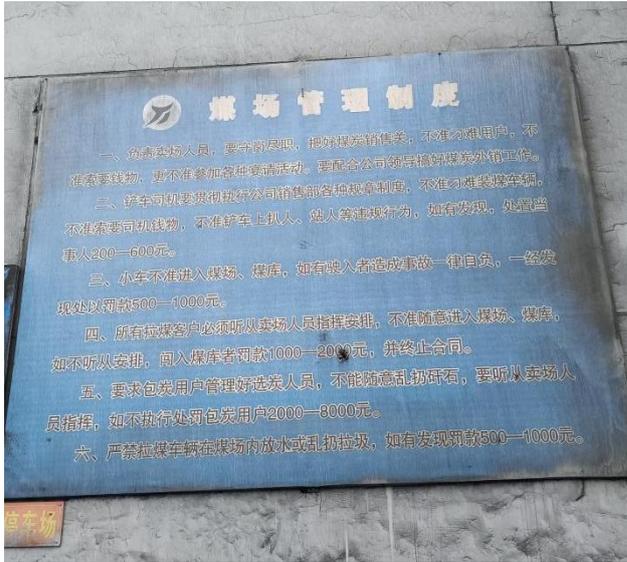
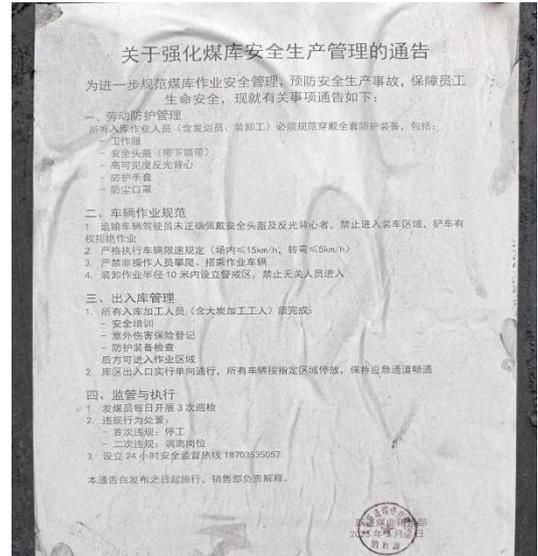
煤库大门上粘贴有孟县跃进煤业销售部于2025年2月7日下发的“关于强化煤库安全生产管理的通告”，大门东侧墙壁上挂有煤场管理制度牌。煤库内未见任何安全警示标志或风险告知牌。

外墙上挂有煤场管理制度牌

关于强化煤库安全生产管理的通告

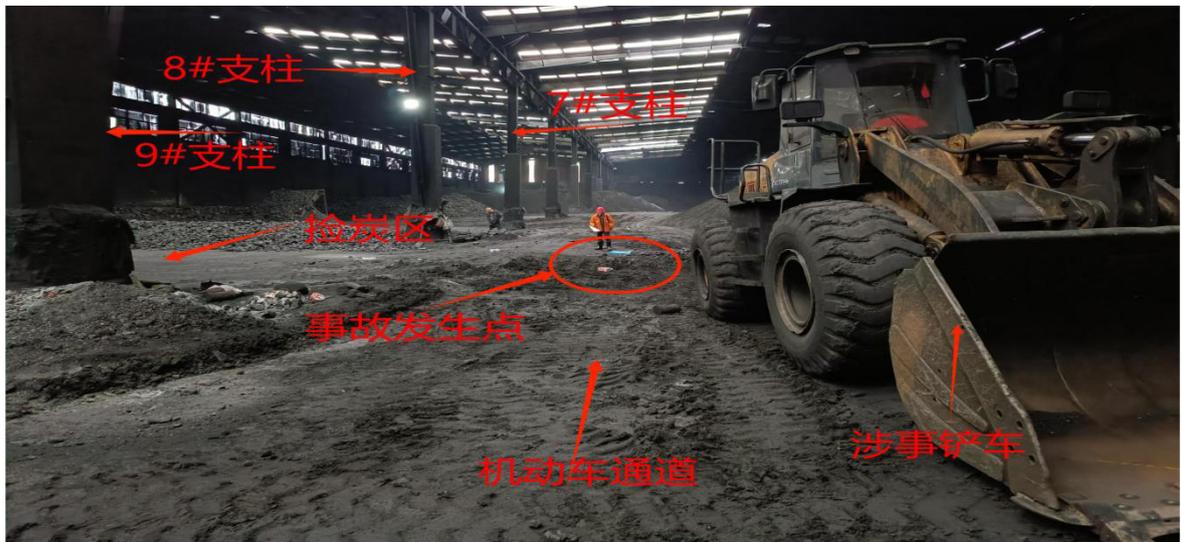
(2)事故发生地点为跃进煤业5坑煤库内，自东向西第8支柱与第9支柱之间南侧5米处的机动车通道上，事故点尚有部分未捡走的炭块。第7、8、9支柱北侧为捡炭区，捡炭区东西长28米，南北宽19米，支柱南侧为机动车通道。

事故发生点（从西向东拍照）

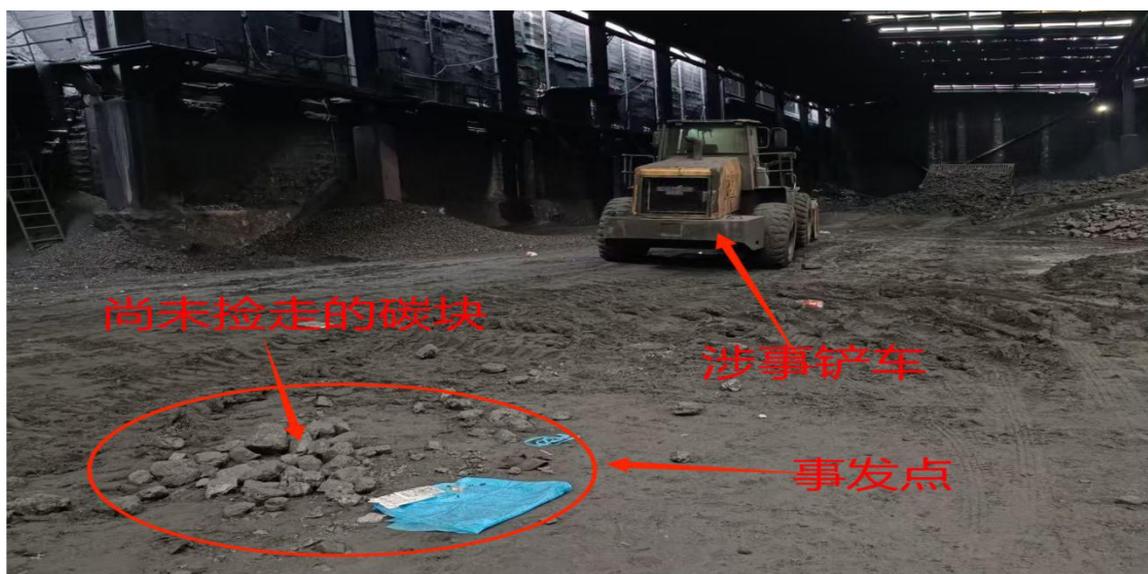
事故发生点（从东向西拍照）

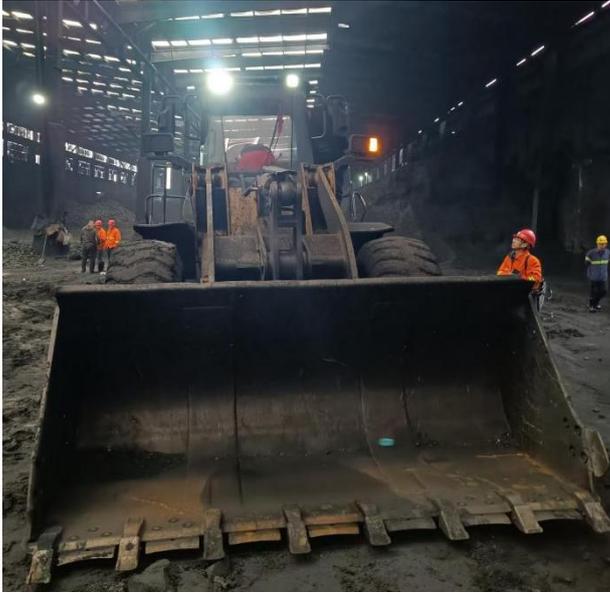
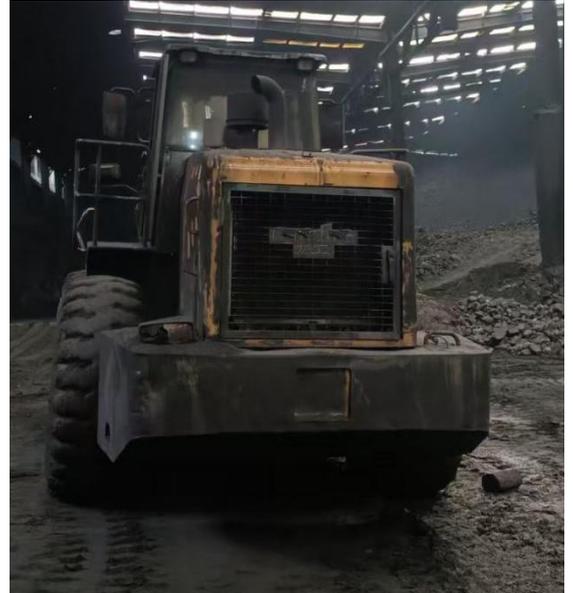
涉事轮式装载机

涉事轮式装载机停于事发点西侧10米处，车灯、后视镜良好，鸣笛器损坏，驾驶位无安全带，无倒车报警装置，驾驶室前方玻璃积有煤尘，从驾驶室内仔细观察才能看到前方15米处穿深色衣服下蹲人员，见下图（手机拍到的清晰度比现场实际清晰度清楚）

3. 经检验照明系统，前左右大灯远近光灯、前左右指示灯、后左右大灯外观完好，工作正常。后倒车灯、后制动灯、后左右指示灯无装置。

龙工牌轮式装载机转向系、制动系技术数据符合 GB 7258-2017（C 阶段）《机动车运行安全技术条件》的要求，照明信号系技术数据不符合 GB 7258-2017（C 阶段）《机动车运行安全技术条件》的要求。

3. 加强煤库内机动车辆安全管理。要加强对机动车辆驾驶员的现场作业风险培训，特别在通过人车交叉作业区域时要确认作业区域内是否存在异常情况，认真观察、减速、鸣笛通过；要强化轮式装载机的日常检查，轮式装载机驾驶员在使用轮式装载机前，要对轮式装载机逐项检查；严禁非专业人员驾驶矿方机动车辆。

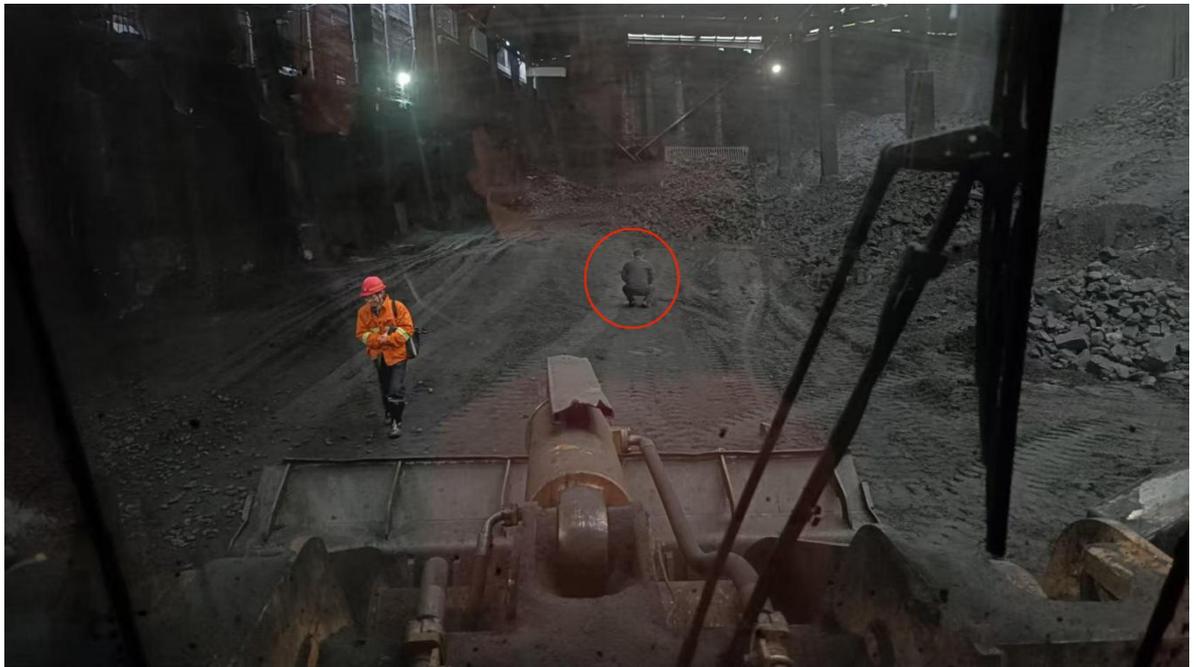
从涉事轮式装载机驾驶室内看到前方15米处的人员状况

4. 加强对捡炭作业人员安全培训。跃进煤业要加强对捡炭作业人员安全培训，提高捡炭作业人员安全防范意识和风险辨识能力，杜绝冒险作业，机动车道上作业时提前进行安全确认，要采取在来车方向设置警示灯或设专人监护等防范措施；同时捡炭作业人员要配齐配足合格的安全防护用品，建议采取佩戴“警示肩灯”作业和轮式装载机上加装360°全景影像等安全防范措施。

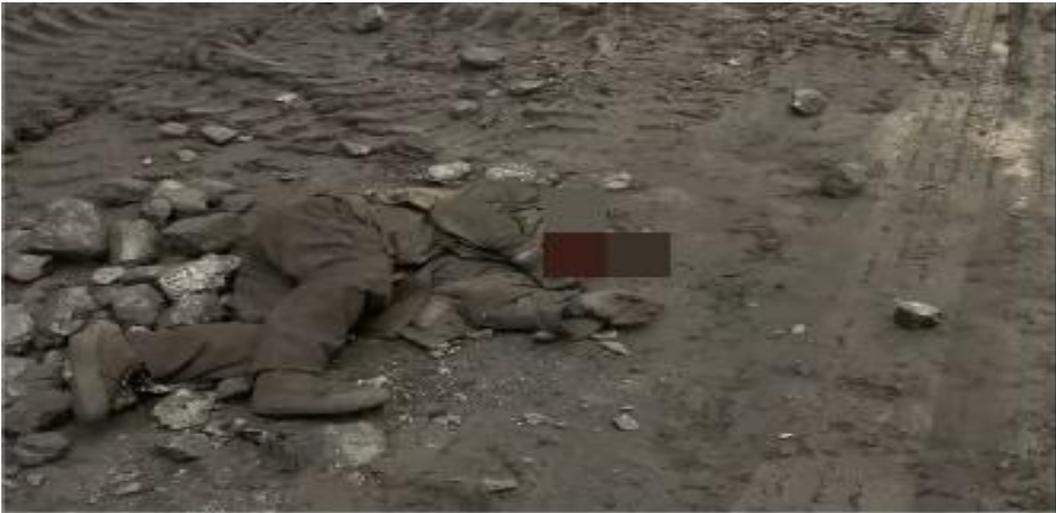
事发后，死者侧身躺于捡炭区南侧5米处的机动车通道上，距8#支柱6米，头朝西脚朝东，身穿深色衣服，未戴安全帽，所穿反光服反光条磨损，无反光功能。

事发前，死者未戴安全帽，戴有线手套，身穿反光服，所穿反光服反光条磨损，反光功能丧失。
