## 关于对孟县上社北教场村光盛建筑工程有限公司 “8·13”一般触电事故调查报告的批复

# 孟县上社北教场村光盛建筑工程有限公司 “8·13”一般触电事故调查报告

孟县政府事故调查组  
2025年9月

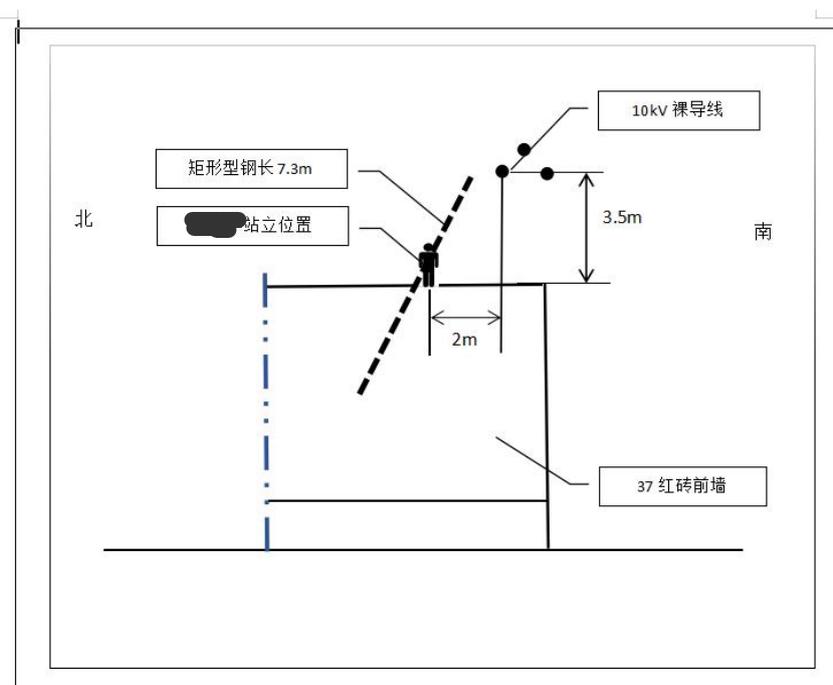
2025年8月13日6时30分许，崔\*\*和张\*\*、李\*\*、韩\*\*先后来到工地，四人开始切割矩形型钢。切割好后，崔\*\*和张\*\*上到屋顶，李\*\*和韩\*\*往上递送型材，大部分型材送上去后，李\*\*和韩\*\*也上到屋顶，扶住矩形型钢以便焊接。10时许，钢梁架结构东面焊接完成，转向西面作业，韩\*\*与张\*\*在南侧焊接，崔\*\*和李\*\*在北侧焊接，由两侧向中间逐步焊接。10时25分许，韩\*\*面朝东站在前墙上，向上拖拽一根长7.3m的矩形型钢，在拖拽过程中上端向南侧倾斜，矩形型钢与南侧邻近带电运行的10kV裸导线北侧导线（产权属于国网盩县供电公司）安全距离不足造成放电，高压电流通过矩形型钢，瞬间击倒前墙上拖拽矩形型钢的韩\*\*，事故发生。（见事故发生立面示意图）

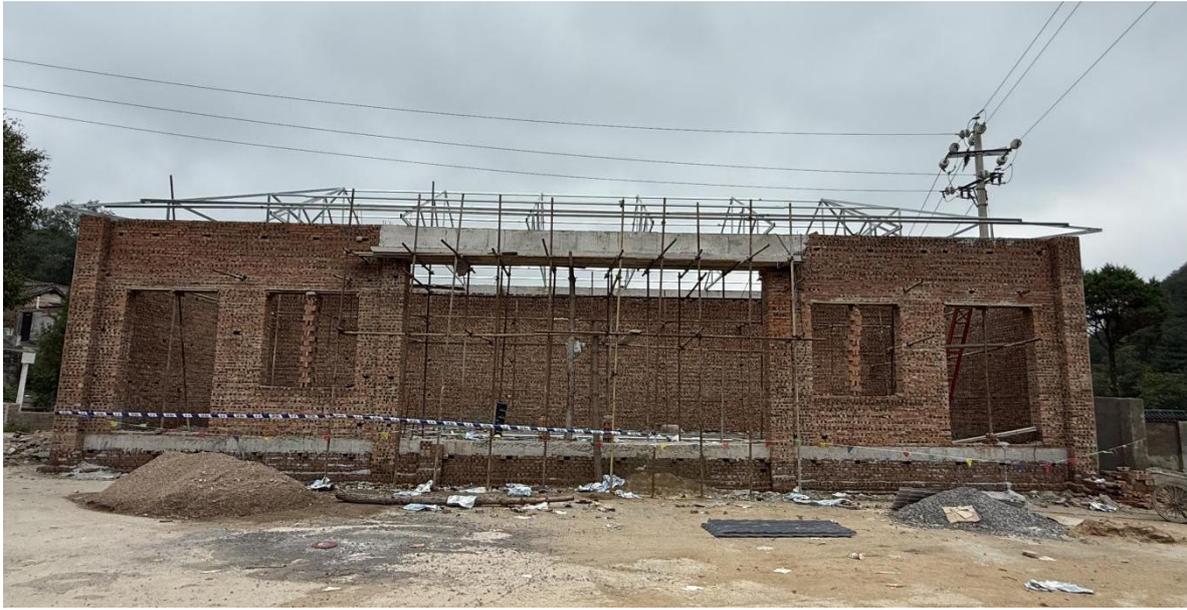
礼堂南北长21m，东西宽8m，墙高5.5m、墙宽370mm，为砖混结构，梁架结构为矩形型钢焊接而成，屋面铺设树脂瓦。

礼堂西南角上方有向孟县龙华源林业生态种植园区供电的三根10kV50裸导线架空通过，其中北侧裸导线距下方礼堂前墙顶垂直距离为3.5m，距事发前韩\*\*所在位置水平距离为2m。

礼堂屋顶上方南北方向有向北教场村供电的三根10kV120绝缘导线架空通过，绝缘导线距屋顶钢梁最小垂直距离为0.6m。

事发礼堂

1. 建议该工程停止建设，对已建成的建筑物予以拆除。

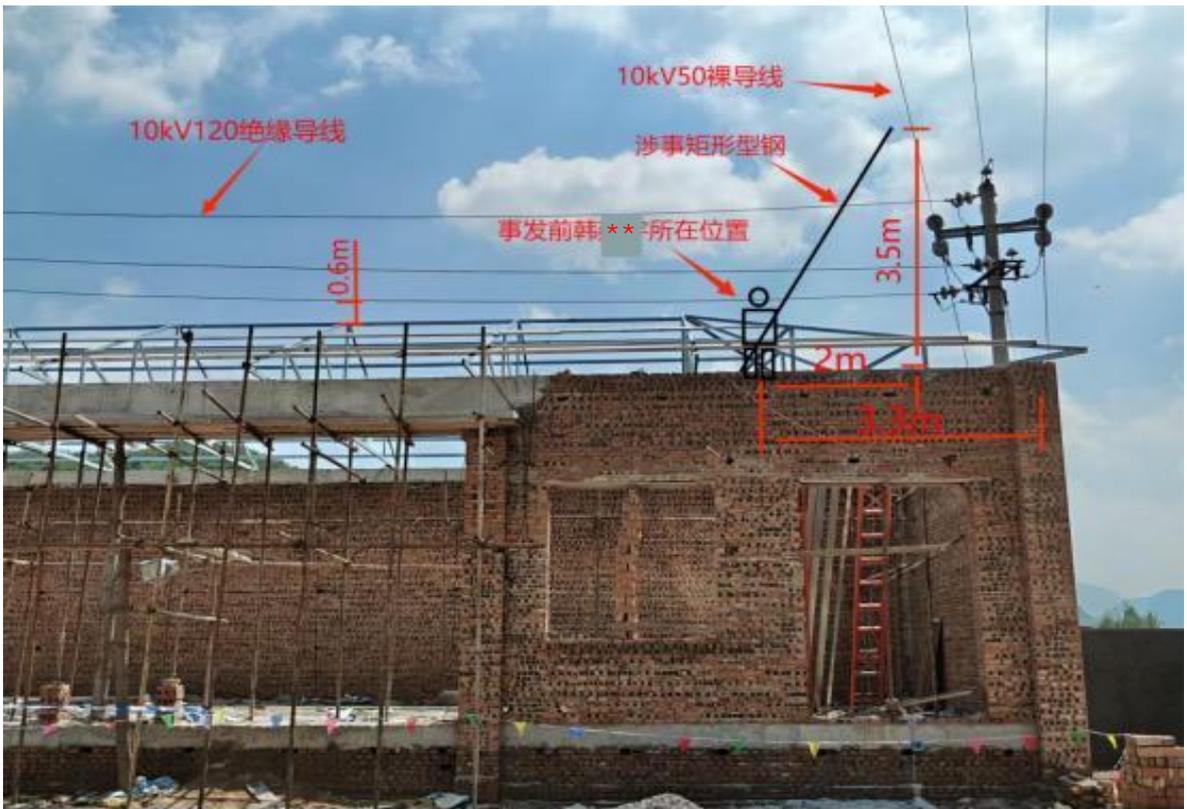
(1) 事故发生地点为礼堂工程前墙顶距南侧山墙3.3米处。

(2) 事发前，韩\*\*站在礼堂前墙顶距南侧山墙3.3m处向上拖拽一根长7.3m的40mm\*60mm矩形型钢。

事发现场图

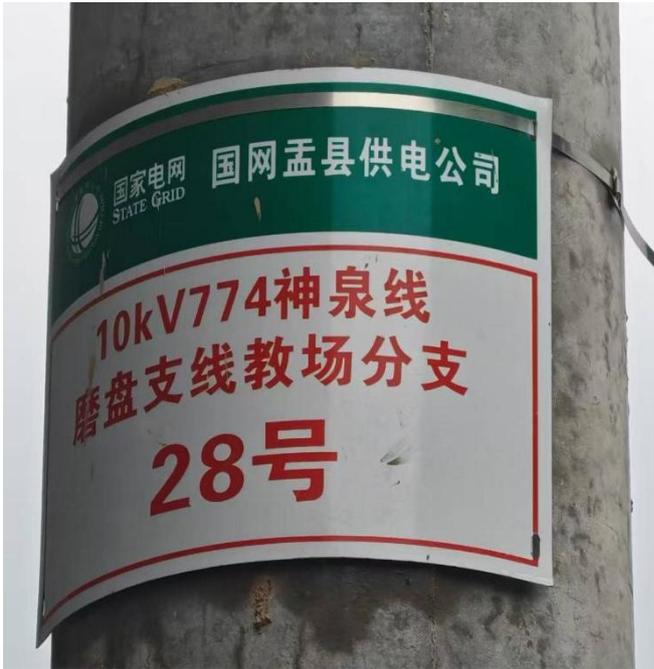
礼堂南侧0.6m处立有国网孟县供电公司10kV774神泉线磨盘支线教场分支28号电线杆，上述北教场村及孟县龙华源林业生态种植园区的供电线均从该电线杆引出。

出线线杆

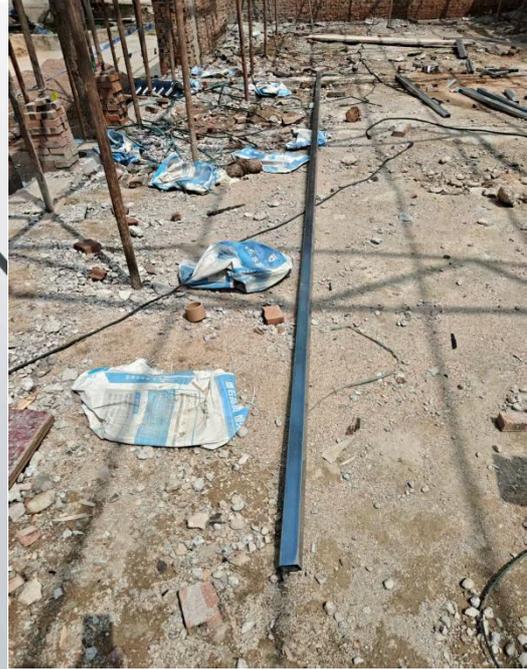
涉事矩形型钢

取安全防护措施的情况下，站在礼堂前墙上向上拖拽矩形型钢，矩形型钢上端与邻近带电运行的10kV电力裸导线安全距离不足造成放电，发生触电事故。

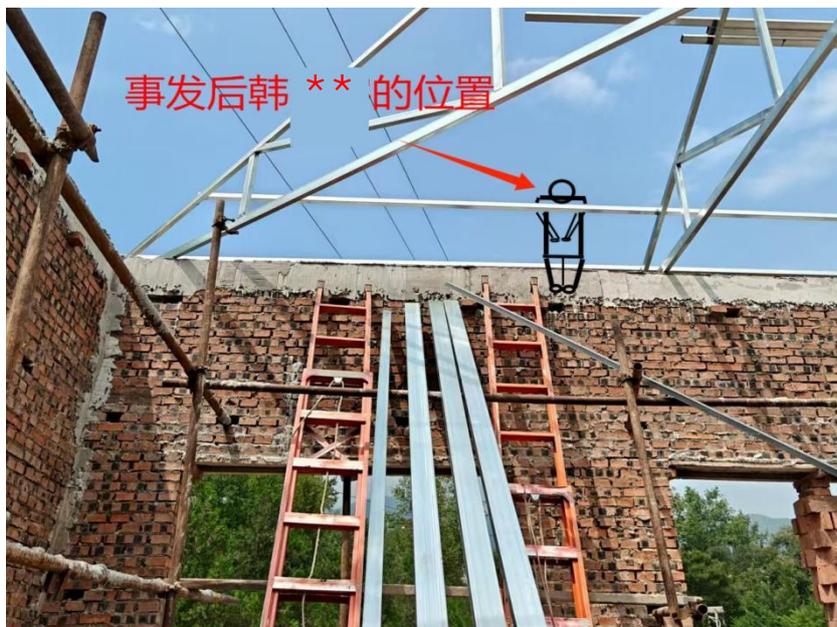
事发后，韩\*\*面朝东坐在前墙顶，上身前倾趴在檩条上，双手抓着矩形型钢。

事发后韩\*\*位置
