孟县人民政府办公室 关于对孟县西潘乡宋庄村红花沟 “7·12”一般车辆伤害事故调查报告的批复

孟县西潘乡宋庄村红花沟 “7·12”一般车辆伤害事故调查报告

孟县政府事故调查组
2025年8月

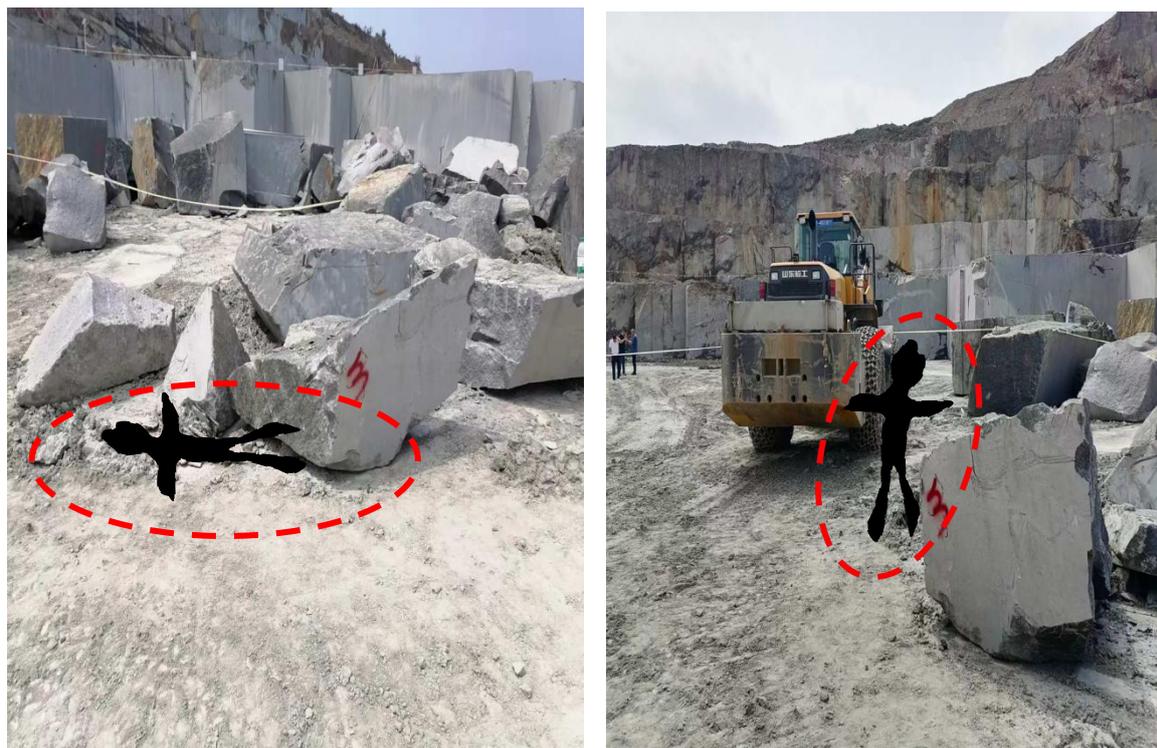
事发地点

事发地点位于红花沟石料厂1060m平台中部厂区运输道路的西侧，叉装机前进方向右侧，地理坐标：北纬38° 21′ 36″、东经113° 11′ 39″，事发现场曹**（死者）身旁有荒料堆放。

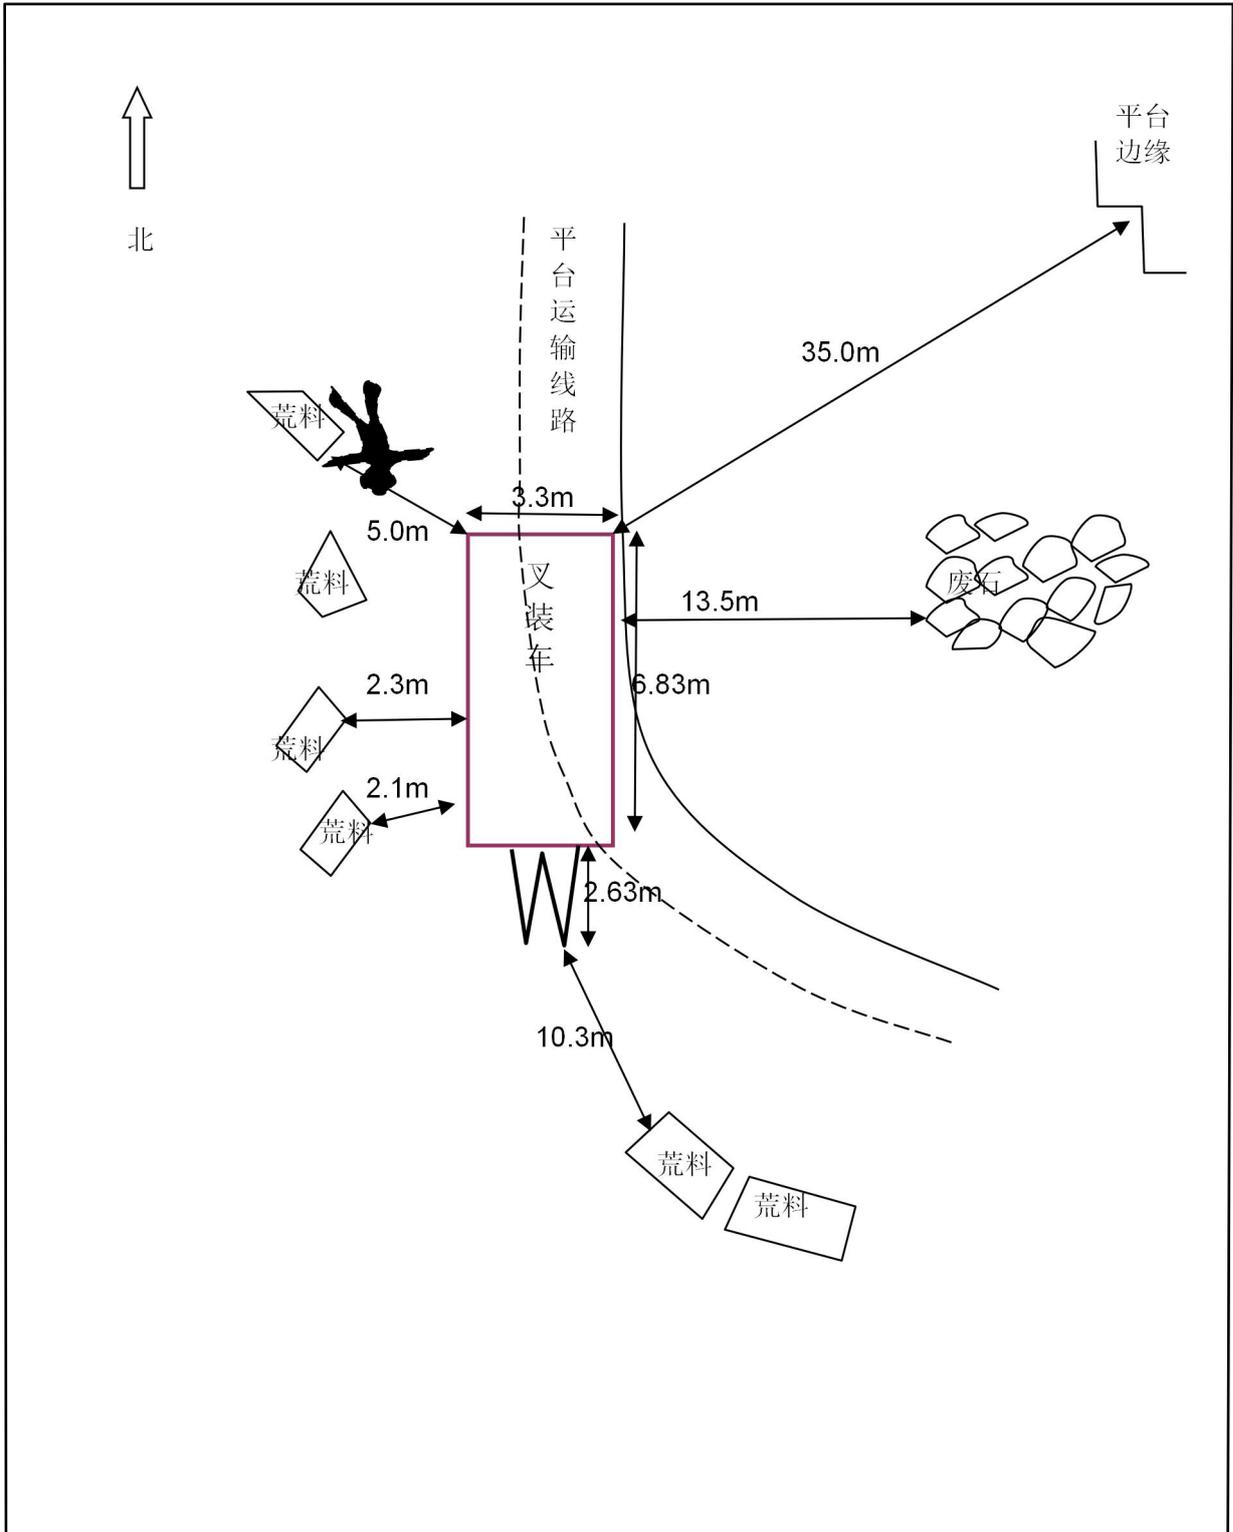
事发现场图

2025年7月12日早，白**临时雇佣的曹**、徐**和王**相约来到孟县西潘宋庄红花沟石料厂1060m平台工作，郝**也驾驶平板车同时到达，停靠在场地上部空地。6时10分左右，徐**启动叉装车朝前行驶，行驶约十几米，徐**听到车后方有人“哎呀”了一声，徐**立即下车查看，发现曹**头朝南、脸朝上躺在地上呻吟，右小臂有一道裂伤。

事发现场叉装机东部13.5m为废石，东北方向35.0m为1060m平
台边缘，西部2.1m-5.0m堆放有数块花岗岩荒料，南部10.3m堆放花
岗岩荒料。

1. 叉装车司机徐**在启动叉装车进行作业前，未对车辆周边环境进行安全检查和确认，也未绕车查看，导致事故发生。
